## Reduzierte Motorleistung bei einem gerissenen Motorbock

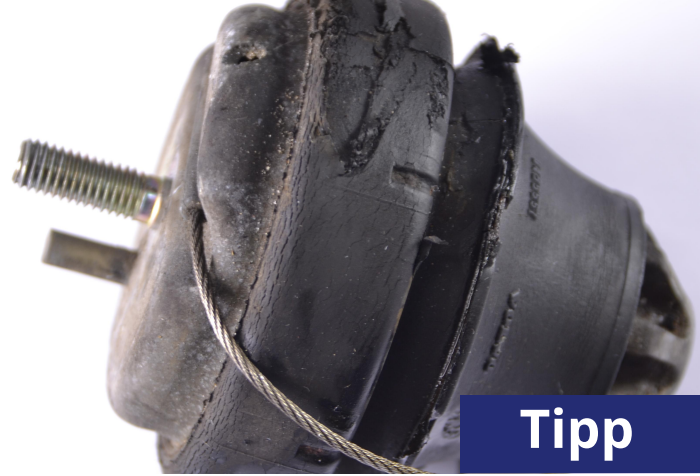
Volvo S60 / S80 / V70 XC70 / XC 90 Bei diesen Modellen der Marke Volvo kommt es vor, dass im Display „reduzierte Motorleistung“ erscheint. Hier liegt das Problem nicht an einem defekten Turbolader oder an einem Fehler im Ladeluftsystem, sondern an der Unterdruckversorgung. Das Fehlerbild lässt sich hier wie folgt beschreiben: Das Fahrzeug geht in Notlauf und hat keine Leistung. Die Ursache liegt hier oft an einem bzw. zwei defekten Motorlagern. Hintergrund dieses Defektes ist, dass das vordere wie auch das hintere Motorlager durch den Unterdruck vom Motor in der Härte der Lagerung verändert wird. Sind hier die Motorlager selbst oder die Unterdruckversorgung undicht, wird das Fahrzeug in den „Notlauf“ versetzt und die Leistung reduziert. Zur Überprüfung kann hier mit einer Vakuumpumpe direkt am Motorlager Unterdruck erzeugt werden. Der Motorbock muss den Unterdruck dabei permanent halten. Fällt dieser ab, so muss dieser Lager ausgetauscht werden. Die Ansteuerung für das vordere bzw. hintere Motorlager erfolgt über ein 2/3 Regelventil. Dieses ist bei diesen Fahrzeugen im Luftfiltergehäusekasten untergebracht. Die Ansteuerung des Regelventils wird durch das Motorsteuergerät realisiert.
